Rundt om Gulddyssegård

Gulddyssegård

Istandsættelse og udvikling af den gamle have og de øvrige arealer omkring gården.

Forslag, juli - august 2023

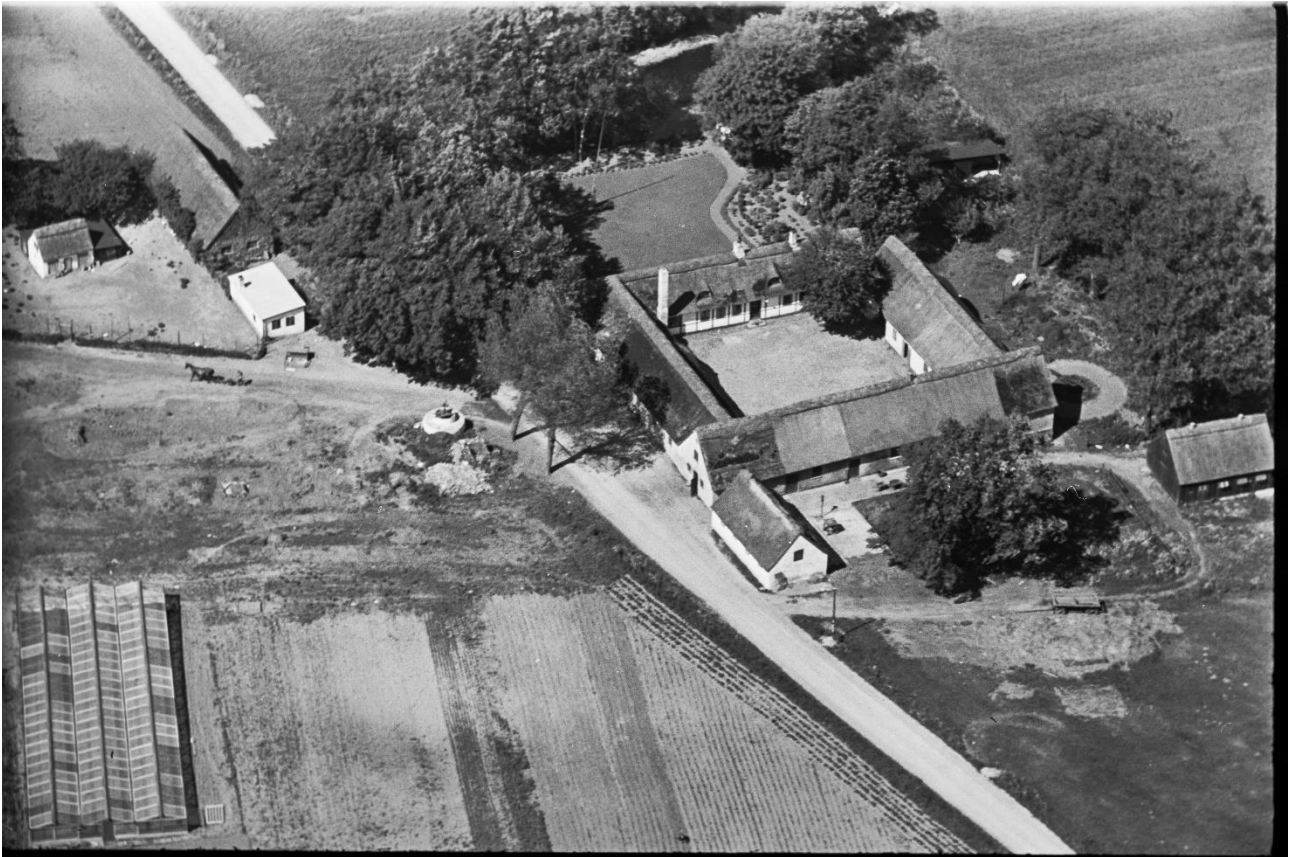
Gulddyssegård 1936 - 38

På et luftfoto fra 1936 – 38, altså ca. 100 år efter udflytningen, ses gården beliggende ved den smalle landevej. Det omkringliggende landskab er åbne marker, men gården har en nu velvoksen træbeplantning rundt om haven, øst for gården og på begge sider af vejen ud for haven. Træerne ses at lukke over vejen som en grøn tunnel. To træer markerer indkørslen til gårdspladsen, men måske fordi gården ligger så tæt på vejen, er de placeret i den modsatte side af vejen. Landbrugets serviceareal med køre- og oplagsarealer findes syd for gården. Indkørslen ligger for enden af en nu forsvundet bygning langs vejen – typisk et svinehus - og stort set, hvor den ligger i dag. På servicearealets centrale grønning ses et stort træ/en trægruppe. Øst for gården findes et græsareal, der typisk blev brugt til ekstra landbrugsredskaber og oplag eller til dyr som kalve eller høns. Det er ikke til at se på fotoet. Prydhaven, som ligger i gårdens bredde nord for stuehuset, ses derimod tydeligt, og den fremstår meget velholdt. Ud over træerne og græsplænen er der et stort bedareal mod øst, afgrænset mod plænen af hvad der ser ud som en grussti. Der er plantet en ny række – antageligt – buske i nordskel. Hestekastanien, som stadigvæk står ved stuehusets nordøsthjørne, står i blomst. Søen skimtes i baggrunden. Den er omkranset af en kraftig træbeplantning. På arealerne på den anden side af vejen ses gartneriaktivitet med drivhuse og afgrøder på række. Tidsbilledet fuldendes af radrensning med hest.

Alt i alt var Gulddyssegården i 1930'erne en velholdt, typisk sjællandsk bondegård, hvor der var styr på tingene. Desuden ses en gård med stærke rumlige rammer i form af store træer på alle sider af haven, specielt mod vej, samt øst for gården; træer, der kan være plantet i forbindelse med udflytningen i 1835 som læ for vinden i det åbne land. Prydhaven fremtræder som et rum for sig. Det samme gør arealet øst for gården og landbrugsarealet med det store træ (trægruppe?) syd for gården.

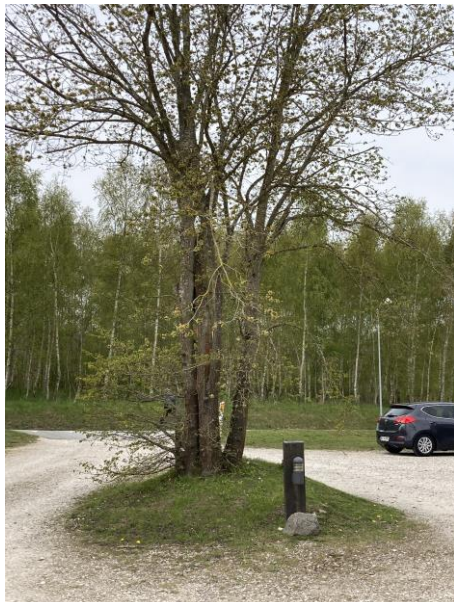
Den uformelle parkering passer fint ind i gårdens miljø, men grusarealerne fremstår for omfattende i forhold til både arealets fremtoning og funktionaliteten og helt sikkert for vækstforholdene for det centrale træ. Med synligt afhuggede rødder er det ved at sygne hen i sin alt for lille grønne ø.

Træet på ankomstarealet står ikke til at redde

1. Udvidelse af det centrale grønne areal og genplantning med f.eks. et lindetræ eller et egetræ, der kan udvikle sig til et stort og betydeligt træ på samme måde, som det sås tidligere. Det eksisterende træ står ikke til at redde. Der skal helst være et areal på min. 50 m² – grundløst og med god muldjord - til det nye træ for at sikre optimal vækst over tid. Både træet og det større vækstareal, der bør fremstå i græs – evt. med blot kanten klippet – vil indskrænke det store grusareal og gøre ankomstarealet indbydende samtidig med, at det genskaber den historiske kvalitet i rummet. Botaniske krokus (*C. tommassianianus*) eller snepryd (*Chinodoxa luciliae*) vil passe fint i græsarealet.
2. Der skal meget lidt til for rumligt at afgrænse ankomstarealet mod øst og nedtone indtrykket af de store kampesten, der pt. danner grænse, samtidig med at udsynet over naturarealet bibeholdes.

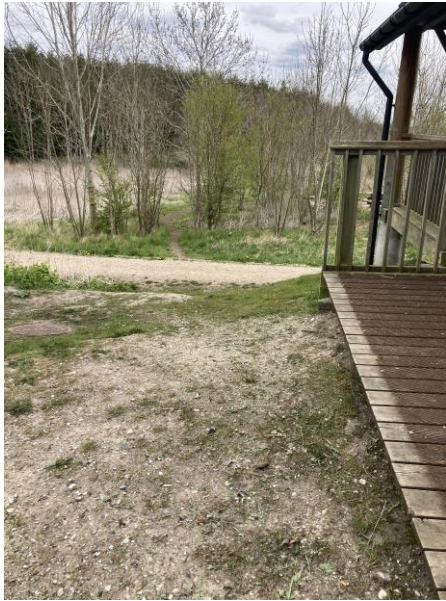
Arealet mangler desuden visuel afgrænsning mod øst, hvor kun kampesten langs skråningen danner grænse mod naturarealet mod øst. En stejl, slidt sti ned over skråningen fra nordøsthjørnet af skovens hus vidner om, at der her er brug for en trappe.

En trappe ned over den slidte skrånning savnes

3. En trappe af træ ned over skråningen ved hjørnet af skovens hus kan sikkert udføres af Gulddyssegårdens egne folk, men det foreslås, at I kontakter

skovdistriktet for at høre, om de evt. vil påtage sig arbejdet. Trappen vil jo specielt være til brugerne af skovens hus. Brønddækslet/tilhørende ledning skal selvfølgelig respekteres.

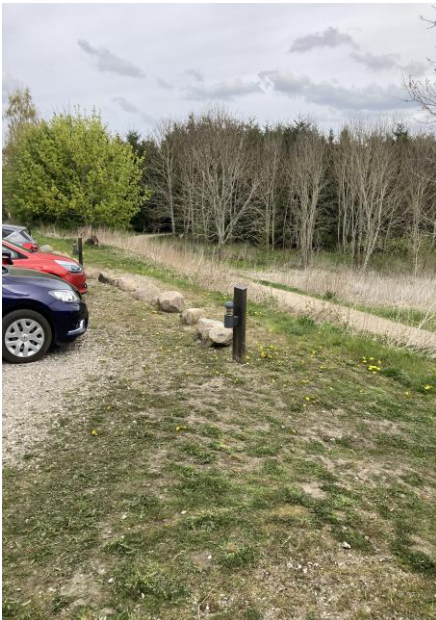
Enkelte små træer kan afgrænse P-arealet mod øst

Der foreslås indplantet 5 – 7 mindre træer, gerne i lidt forskellig afstand lige uden for kampestenene, så det ser selvsået ud på samme måde som afgrænsningen mod skoven videre mod nord. Træerne skal løbende stammes op til f.eks. 3 m's stammehøjde, så man kan se ind under kronerne. Det bør være forskellige danske træer, så de passer til naturområdets vegetation: tjørn, mirabelle og tørst vil være gode valg. Træerne plantes gerne som større "heister", som generelt ikke behøver opbinding. Til gengæld er det en god idé at bruge vandingsposer fra april til oktober de første 3 – 5 år for at sikre, at planterne kommer i gang. I kanten ind mod parkeringen kan indsås en frøblanding af danske, vilde blomster, for her er der både sol og så magre vækstforhold, at blomsterplanterne ikke forsvinder i græs. Der skal rives godt op i "jorden" før såning i april eller – bedst – september.

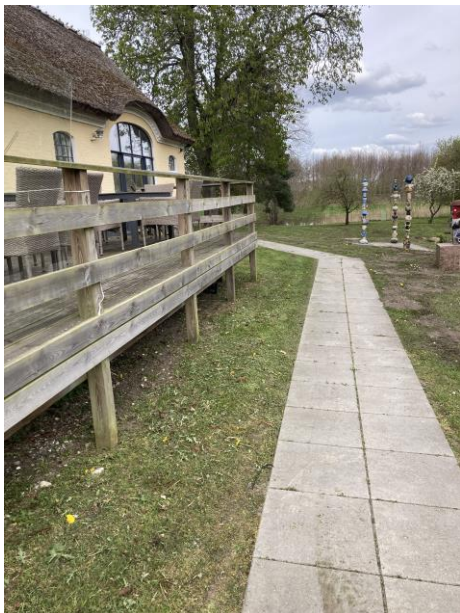
Der er plads til både pilekasse og planter

6. Trætterrassen er østhavens hovedelement. Den er hævet og ligger derfor med udsyn til østhaven og mosen. Udsynet gennem det lange haverum bør bibeholdes, og terrassen bør bruges til at tilføre rummet et større havepræg. Først og fremmest foreslås det dog, at pilekassen, der pt. er placeret i det noget skæmmende plankeværksaflukke i prydhaven, flyttes til terrassens østside - eller nordside sammen med en evt. frysekasse.

Dernæst foreslås det, at den øvrige del af terrassens sider tilplantes – mellem terrasse og flisesti – med sunde espallierroser, f.eks. A Shropshire Lad, i en bundplantning af enten hårdføre og nemme stauder som katteurt, salvie og Sct. Hansurt (alle til bier) eller lave buske – og masser af forårsløg som narcisser og klokkesilla.

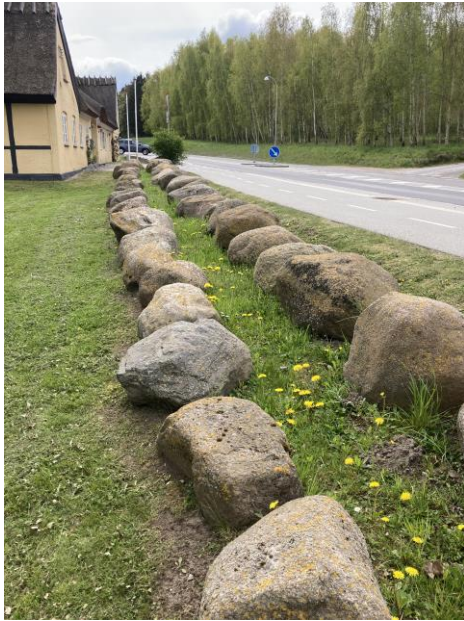
Den tidligere fine prydhave fremstår i dag lidt ubrugt og glemt. Enkelte store træer som f.eks. den gamle hestekastanie stuehusets nordøstgavl og lindetræet ved mosen er heldigvis bevaret. Et par store træer mod hhv. nordvest (på skovareal) og nordøst (på Gulddyssegårdareal) er gået ud. Mod vej er placeret en dobbelt kampestensrække, men den tidligere rumlige afgrænsning med store træer mangler her helt.

Et effektivt autoværn mod vej -

13. Kampestensrækkerne mod Gulddyssevej er en effektiv afskærmning mod biler, men de er visuelt meget dominerende set fra både have- og vejside og tjener ikke som en rumlig afgrænsning af haven. Det foreslås, at de bibeholdes, men at der plantes en række fjeldribs (*Ribes alpinum* 'Schmidt') med enkelte tjørn og eg imellem stenrækkerne. Træerne skal løbende opstammes for indkik til gården, men buskene skal bibeholdes tætte for at afskærme haven fra vejen. Det kan være nødvendigt før plantning at maskinløsne jorden og evt. tilføre frisk jord – der må prøvegraves med en spade. Entreprenøren skal selv søge, om der ligger ledninger, men umiddelbart ser det ikke ud til at være tilfældet. Der kan fint udstilles skulpturer langs plantningen, evt. i uklippet græs ("vild med vilje"), men det frarådes at etablere hækkulisser på grund af både indtrykket af den gamle prydhave og driftsindsatsen.

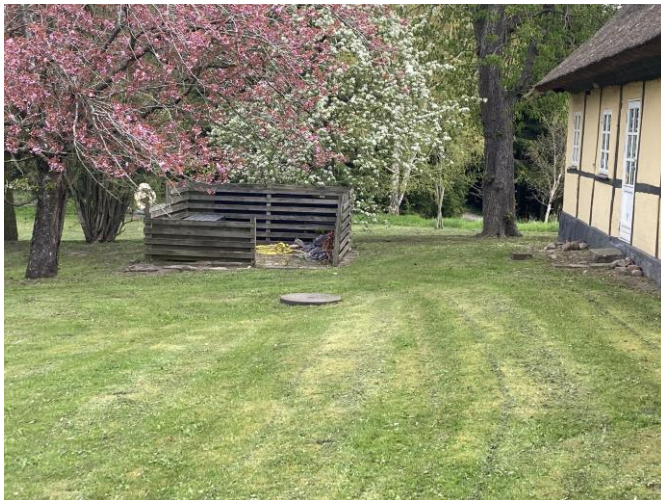
En gammel prydkirsebær har et større svampeangreb, der vil begrænse dets levetid, og et par æbletræer og en fyr trænger til korrekt beskæring. Et par store, forvoksede jasminer kan måske undværes helt. Bevoksningen mod søens/mosens åbne vandspejl er så tæt, at udsigten næsten er lukket af. Et ubrugt tørrestativ og en gammel terrasse med omgivende plankeværk samt en metalrampe til den vestlige stuehusdør øger heller ikke oplevelsen af prydhaven.

Den gamle hegnsafskærmning pryder ikke prydhaven

For at genskabe pryd i haven foreslås følgende: Terrasse inkl. plankeværk og gammelt tørrestativ fjernes fra prydhaven. De gamle jasminbuske mm. under træerne i østsiden fjernes forsigtigt (håndkraft) uden at skade rødderne på de blivende store træer. Der plantes takshæk af *Taxus baccata* 'Brande Select' langs metalrampen ved stuehuset. Granittrappe ved den østlige dør rettes op. Det anses for urealistisk at retablere den naturstensbelægning, der ses rester af langs facaden, specielt mod øst. Der etableres i stedet en græsfri bræmme på 0,75m langs stuehuset til plantning af dagliljer – gerne den gamle orange sort *Hemerocallis fulva*, evt. sorten 'Flore pleno' samt forskellige, gerne storbladede *Hosta*. Også påskeklokker, *Helleborus orientalis*, passer fint ind her. Det foreslås successivt at indplante nye prydræer af f.eks. magnolie, prydkirsebær og pryddæble i græsplænen – og måske et morbær og et valnøddetræ. Træerne skal holdes fri for græs i min 75 cm's afstand de første ca. 5 år, indtil de skyder lange årsskud og dermed er i vækst. Langs nordskellet kan sættes forårsløg i en bræmme, som så først græsklippes fra medio juni eller kun klippes en gang om året. Denne bræmme kan også anvendes til opsætning af skulpturer.

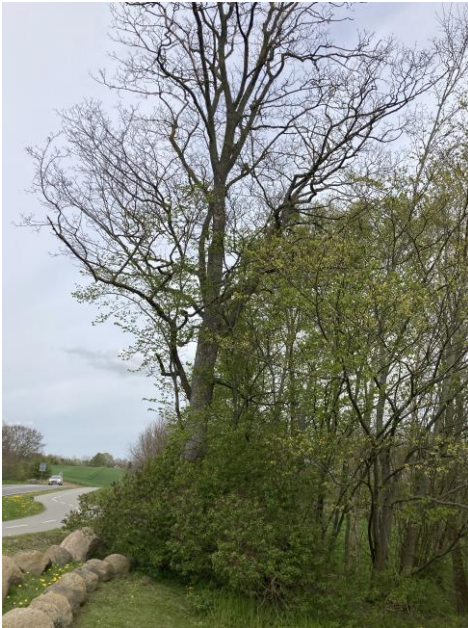
Det store træ mod nordvest er desværre dødt.

12. Alene af hensyn til personsikkerhed bør skovdistriktet snarest anmodes om at fælde det store træ mod nordvest.

De kan evt. anmodes om også at fælde det døende træ mod nordøst. Mod nordvest foreslås det at plante et nyt stort træ inden for skel, så havens udstrækning igen markeres set både inde fra haven og ude fra vejen. Det kan være en eg eller en lind. På dette markante sted kan det overvejes at ofre midler på plantning af et stort træ.

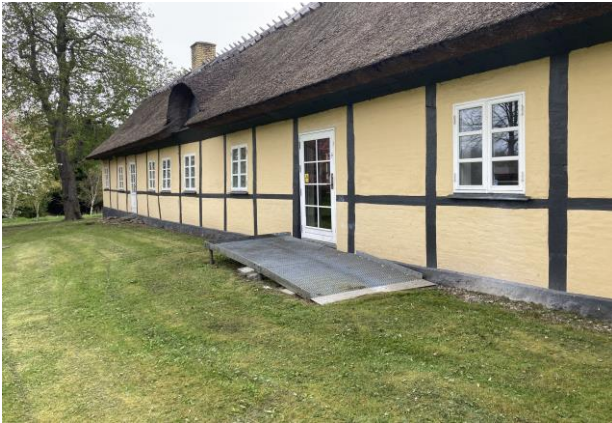
Rampen bør skjules bag takshæk

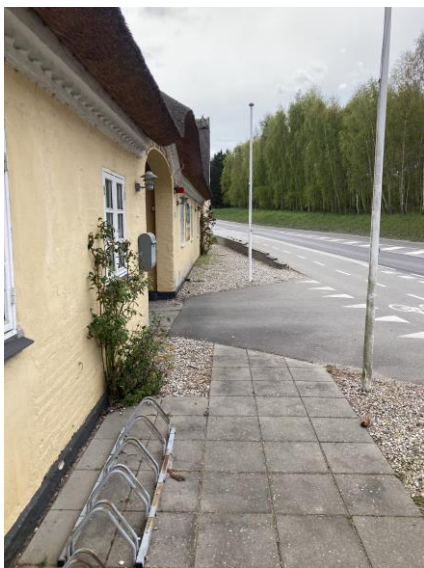
Vejudvidelser har betydet, at Gulddyssevej nu ligger meget tæt på gårdens vestfacade og lidt højere. Terrænspringet er desværre udført som en lav støttemur af betonsten, der passer dårligt til gårdens miljø. Havde det bare været natursten - . Da mange andre opgaver venter, foreslås det, at dette problem indtil videre efterlades uløst.

To lave flagstænger flankerer indkørslen til den indre gårdsplads, men der er ikke en tydelig markering af, at det er en offentlig tilgængelig kulturinstitution. Man skal helt ind på parkeringsarealet for at finde en montre med oplysninger om kulturgårdens muligheder og arrangementer.

Nord for porten er der en fliseplads til cykelparkering. Ellers er det kun et par roser langs muren, der formilder indtrykket lidt.

En lidt anonym facade mod vejen.

16. Støttemuren kan evt. skjules lidt med en fjeldrrebsbusk i samme linie som plantningen mellem kampestensrækkerne mod vej, og en ekstra rose mod muren syd for porten ville også bidrage positivt til indtrykket.

17. Direkte adgang til haven fra vej foreslås bibeholdt langs mur, men evt. skiltet på mur, så man ved, at der er offentlig adgang. I givet fald kunne der med fordel opsættes en eller flere – store/høje - skulpturer ved eller i haven tæt ved indgangen, så man ikke blot kommer ind på en græsplæne.

18. Pladsen mellem vej og gårdens vestside er for trang til andre indsatser. Det foreslås derfor, at et højt banner med navnet *Gulddysse Kulturgård* placeres i plantningen mellem stenrækkerne ud for eller lige nord for stuehusets

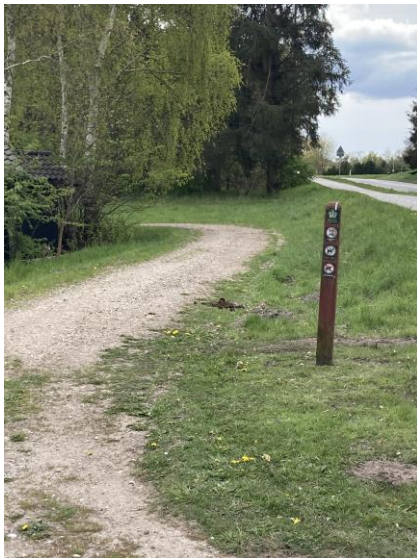
Mon info-pælen kan flyttes?

19. Det foreslås, at der tættest muligt ved indkørslen fra Gulddyssevej opsættes et dobbeltsidigt skilt med *P - Gulddysse Kulturgård*. Det foreslås undersøgt med skovdistriktet, om deres pæl med logoer om muligt kan flyttes mod syd eller til vejens modsatte side, idet P-skiltet bør placeres på ca. dette sted.

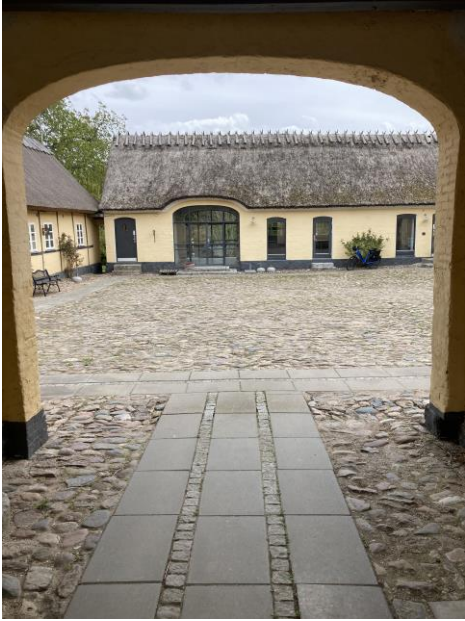
Måske et lille træ på gårdspladsen?

23. På fotoet fra 1936 – 38 ses et træ på den indre gårdsplads. Det er utypisk placeret i nordøsthjørnet tæt på bygningerne. Idet gården ikke anvendes til parkering, foreslås det at plante et mindre træ igen, men placeret, så det står midt for indkørslen til gårdspladsen og dermed møder øjet, når man kikker ind. Det kan f.eks. være et lindetræ, der forbliver mindre end de mere almindelige lind: *Tilia cordata* 'Skjold' eller *Tilia platyphyllos* 'Ørebro'.
